20 JAHRE BURGAUENBACH IM JAHR 2019

20 Jahre waren für den NABU Leipzig ein Grund, genauer hinzusehen

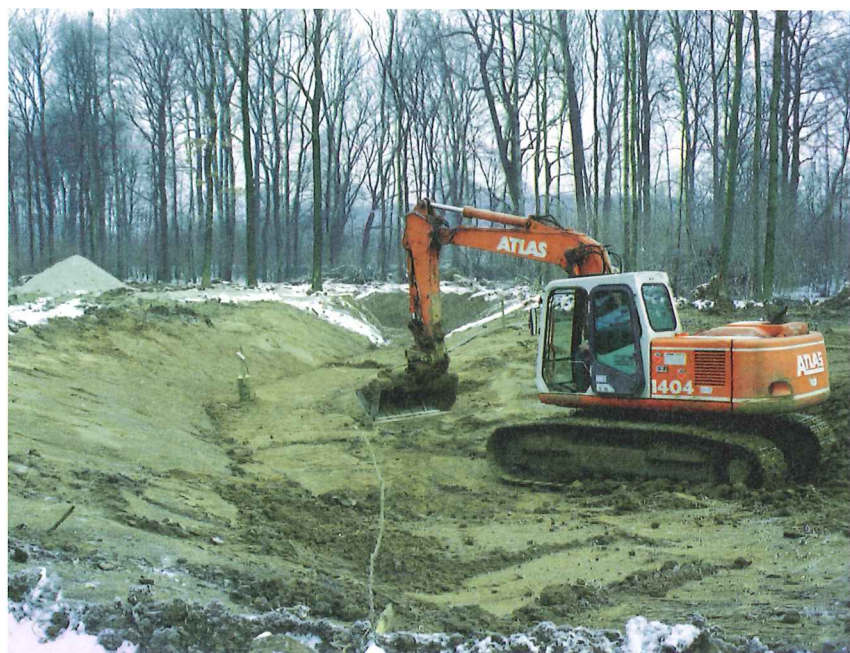
Profilierung des Burgauenbaches westlich der Kleinen Luppe im Februar 1999.
Foto: Ralf Mäkert

→ Burgauenbaches wurde sehr ein­förmig angelegt. Die geringe Wasser­menge verbunden mit der nahezu feh­lenden Dynamik hat in den 20 Jahren keine Veränderung oder Sedimentver­lagerungen schaffen können. Höhere Durchfluss­geschwindigkeiten sind jedoch bei einem durchschnittlichen Gelände­gefälle von 0,1 Prozent in der Leipziger Nordwest­taue nicht zu erwar­

ten. Westlich vom Waldspielplatz in der Burgau­e gibt es eine etwas steilere Ge­fäll­estrecke mit Sauerstoffeintrag. Der Bach verläuft zudem fast voll­ständig im schattigen Wald. Lichte Bachabschnitte hat der Auwald in den letzten 20 Jahren durch Sukzession wieder geschlos­sen (vgl. Foto von 1999). Aus Kosten­gründen war im Jahr 1999 eine grö­ßere Biotopvielfalt nicht möglich. Eine

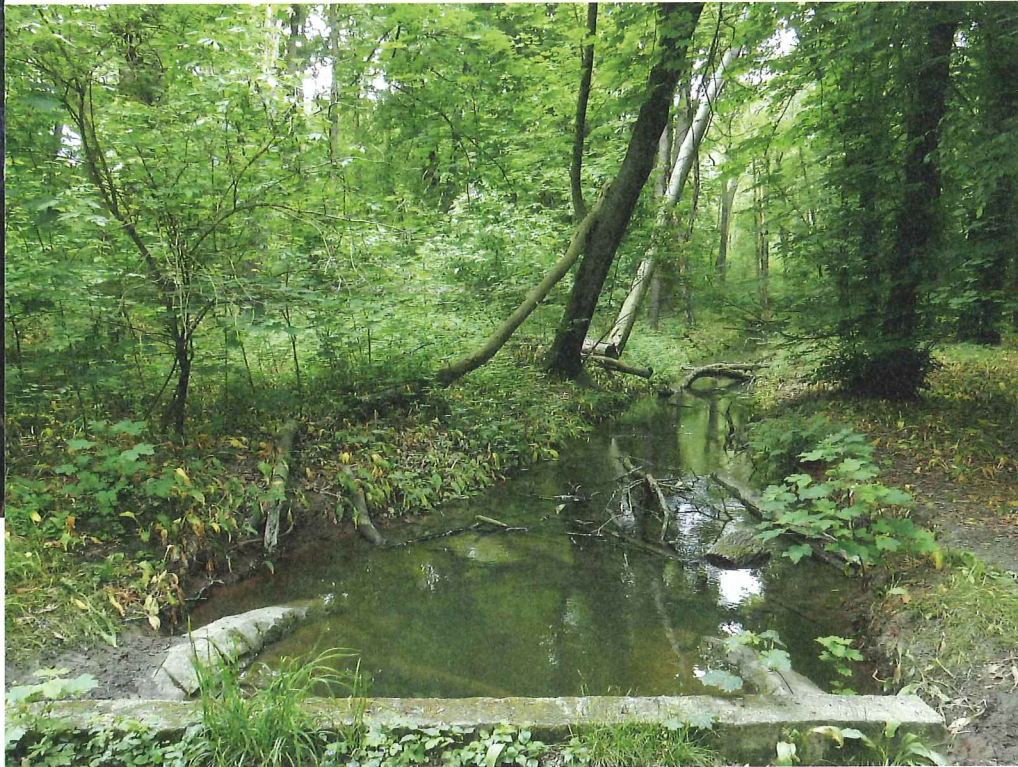
Das Profil des Burgauenbaches ist weitestgehend gleichförmig. Stillwasserbereiche, die wertvolle Nebenbiotope darstellen würden, fehlen auf größeren Strecken.

Aufweitung des Bettes an geeigneten Stellen, verbunden mit einer partiellen Auflichtung, könnte neue Habitate schaffen und die Artenvielfalt erhöhen. Von 1999 bis 2011 konnten bis zu zehn Hektar Auwald im Leutzscher Holz periodisch geflutet werden. Die mangelhafte Funktion des Entnahmebauwerkes am Elsterbecken soll demnächst korrigiert werden. Davon abgesehen ist auch die Dynamisierung der Elster-Luppe-Aue voranzutreiben.

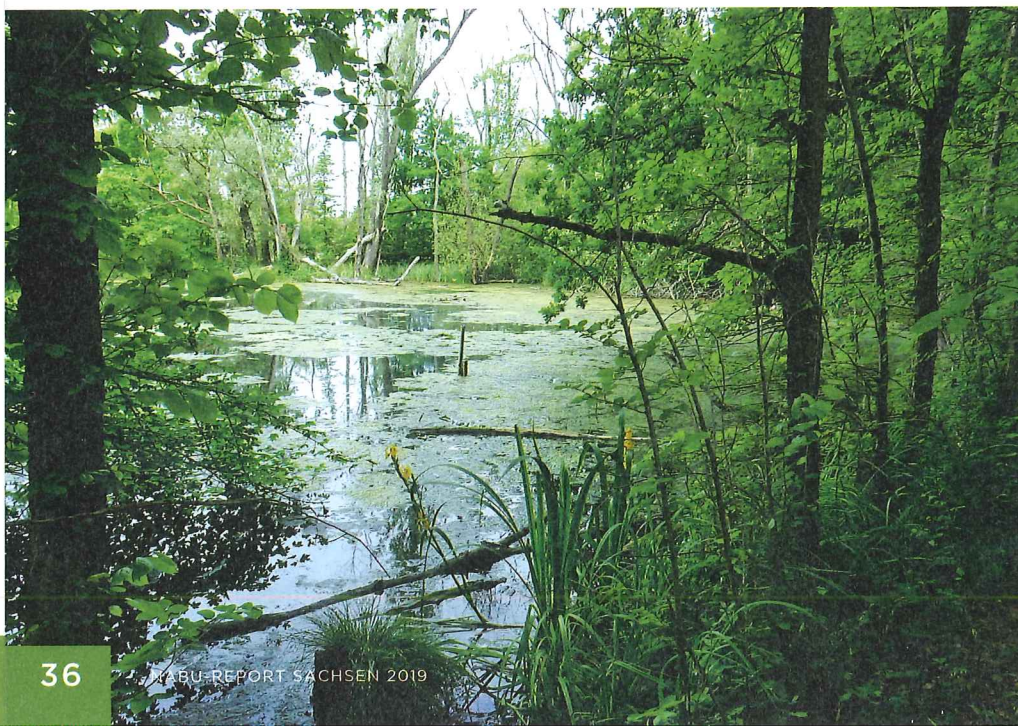
Die Lache 10 an der Waldspitze, Ansicht nach Westen im Mai 2019. Fotos: Ralf Mäkert

Weniger positiv stellt sich die Entwicklung der Waldspitzlachen dar. Die Eingriffe Unbekannter haben eine permanente Wasserführung verursacht. Kurzlebige Habitate sind so verloren gegangen, Fische reduzieren den Amphibienlaich. Die Anzahl der Libellenarten ist dafür deutlich gestiegen – 26 Arten konnten erfasst werden, acht Arten mehr als 2002.
